DESARROLLOS RECIENTES EN RESTAURACIÓN BIOLÓGICA DEL CONCRETO

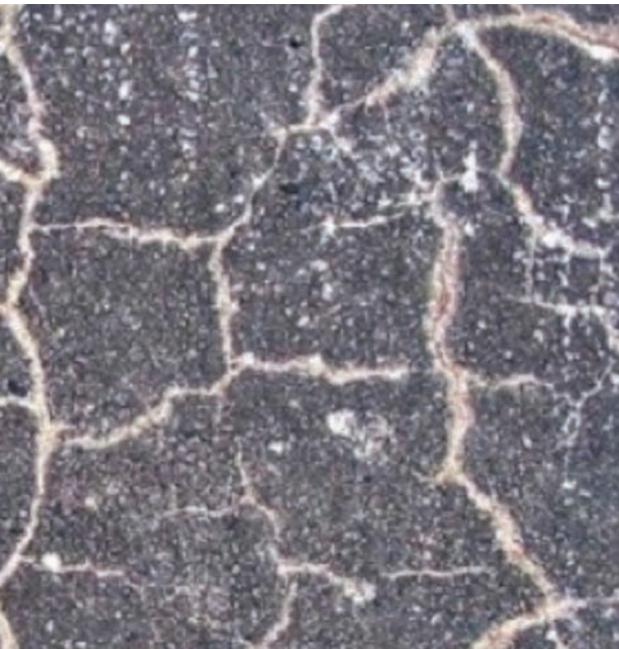
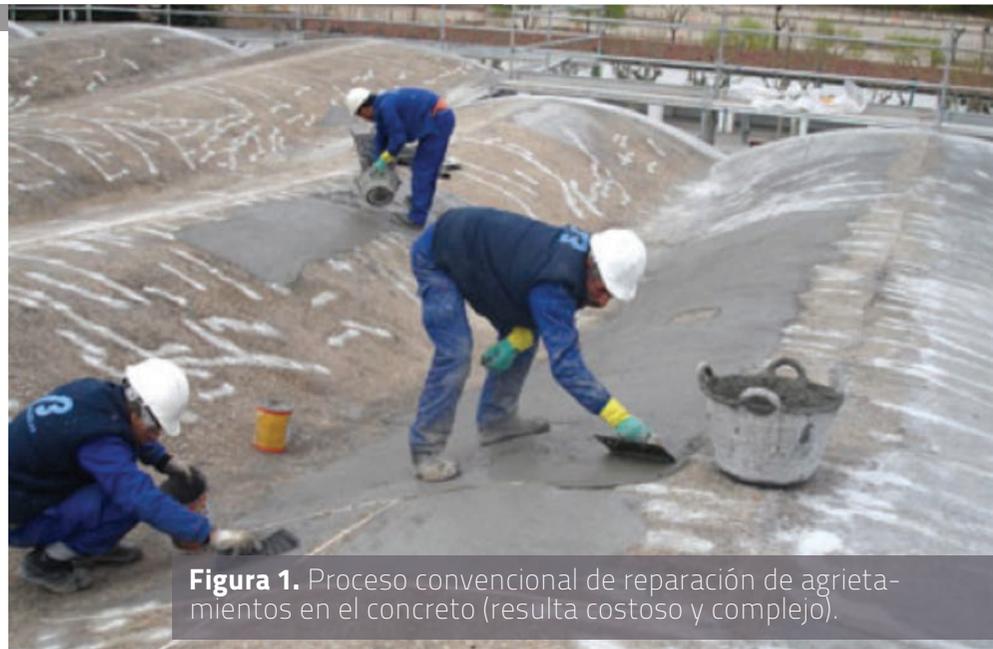
Figura 1. Proceso convencional de reparación de agrietamientos en el concreto (resulta costoso y complejo).

La reparación del concreto hidráulico deteriorado es una tarea costosa y compleja. El concreto hidráulico es propenso a agrietarse, cuando esto sucede, el agua del medio ambiente se infiltra y degrada al concreto facilitando el proceso de corrosión del acero de refuerzo, y reduciendo en gran medida la vida útil de las estructuras. Tradicionalmente la reparación de estos agrietamientos consiste en la aplicación de morteros adicionados a la superficie dañada, pero estos a menudo resultan difíciles de aplicar y costosos (ver figura 1).

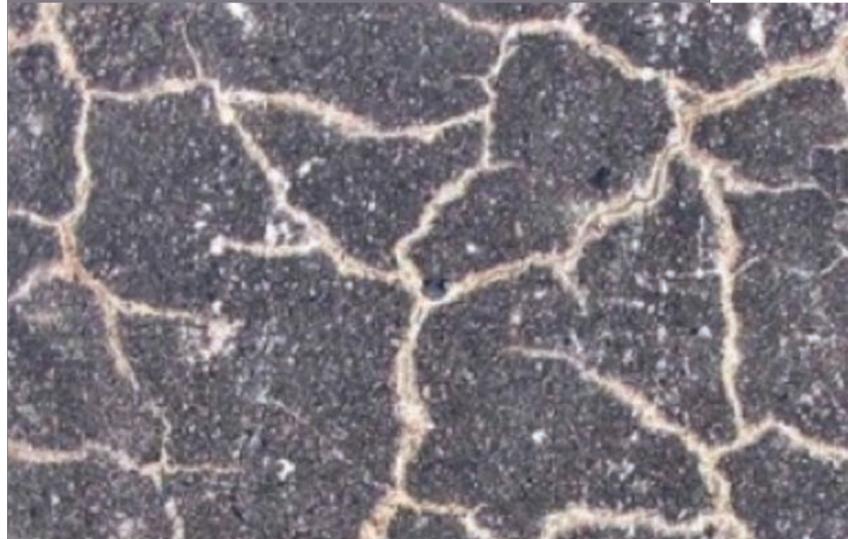
Figura 2. Agrietamientos reparados con la acción de bacterias.
